防水保温材料生产线项目 水土保持设施验收技术评估-植物组评估报告

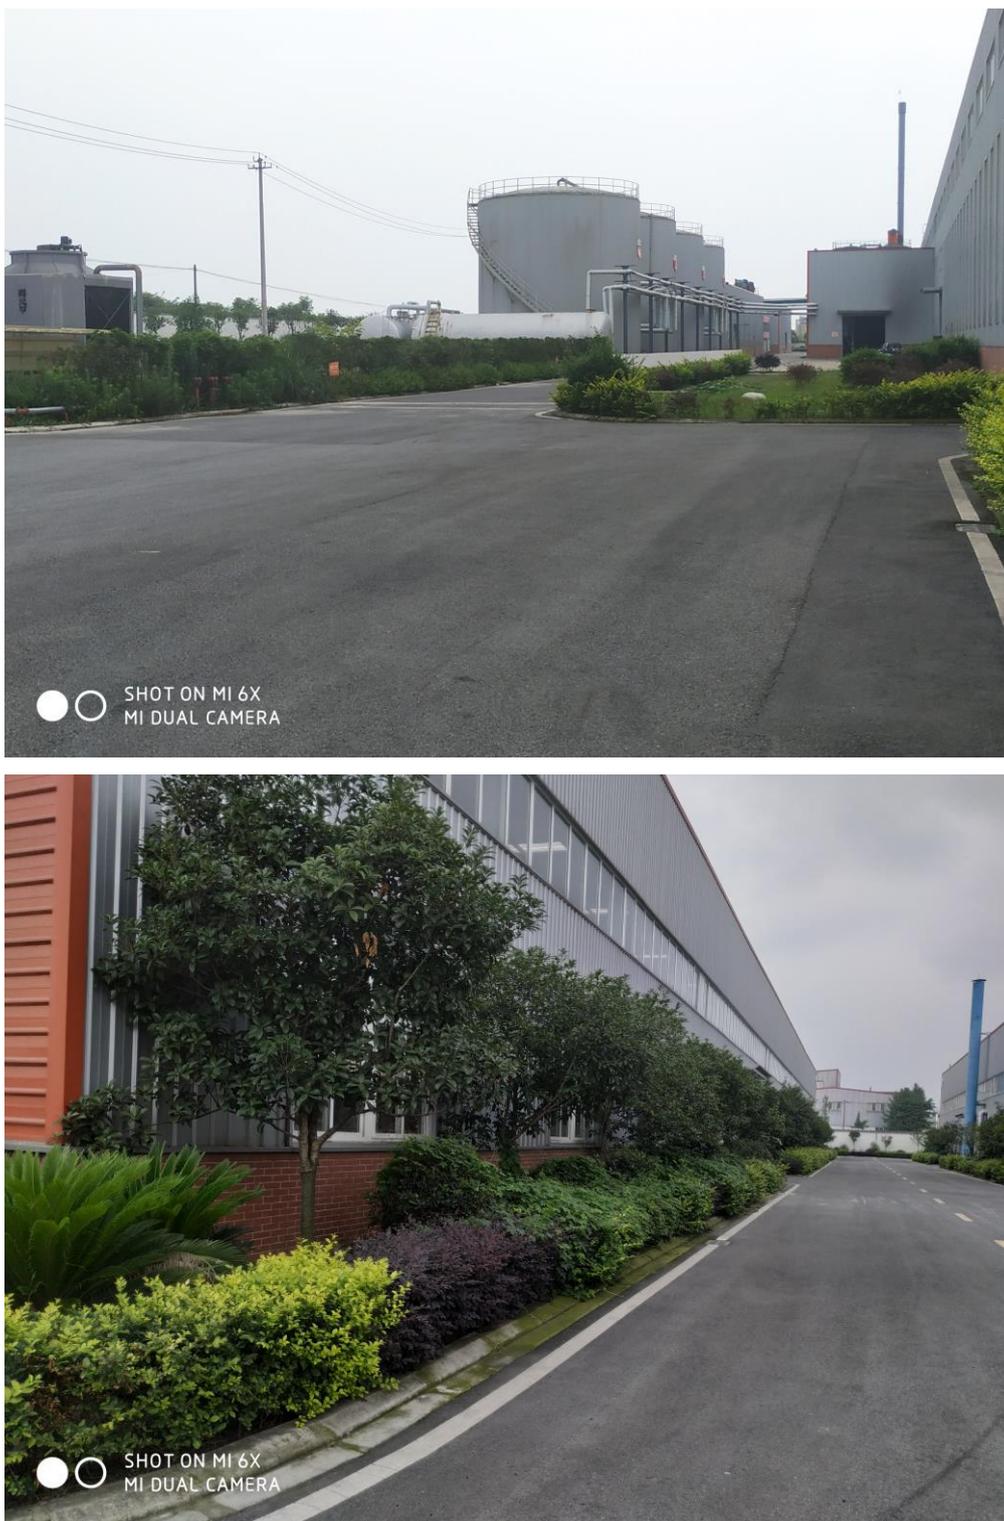
图3.1 植被恢复情况

经查阅工程设计、监理等资料及现场核查，绿化方式主要为以植草为主，并栽植乔木及大量灌木。植被覆盖度达到 0.8 以上，植物成活率在 85% 以上，绿化效果良好，质量合格。
